# حلقات المكابس

الإحكام ضد التسريب في الظروف الشاقة

## الوظيفة والتصميم

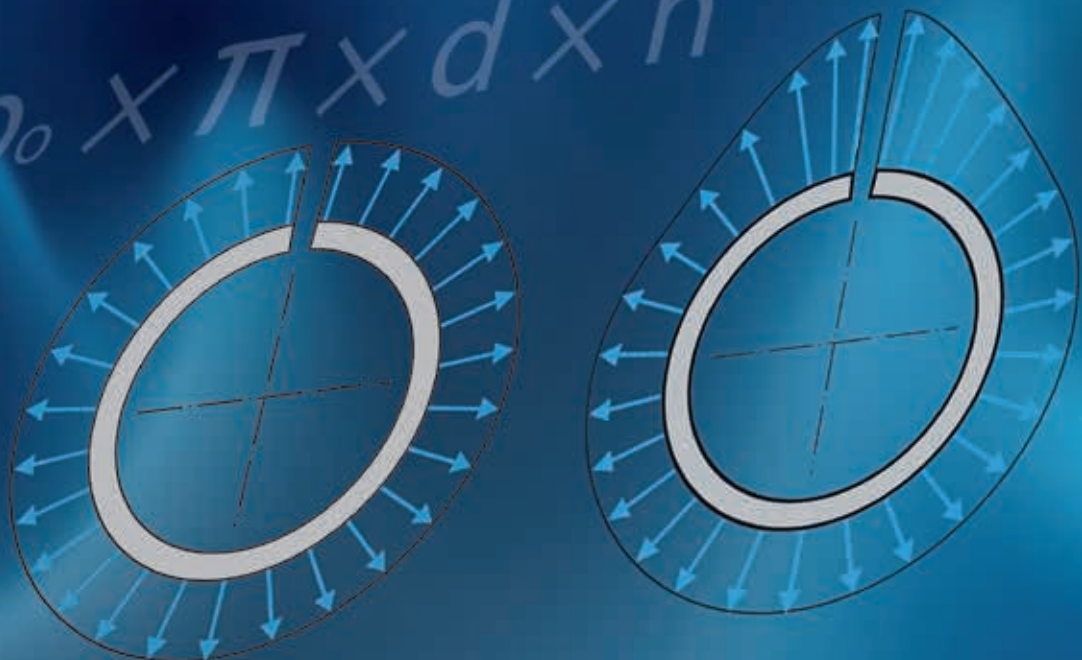
$$F_o = p_o \times \pi \times d \times h$$

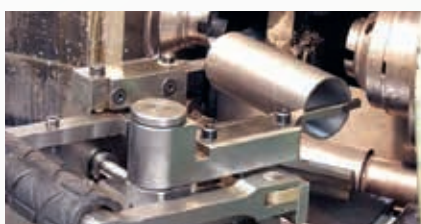
تجليخ سطح حركة حلقة المكبس

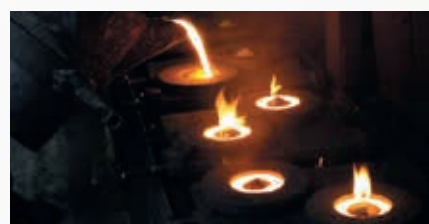
صب فراغات حلقة المكبس (مادة الصب)

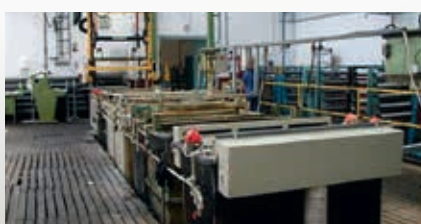
جهاز المعالجة بالفوسفات

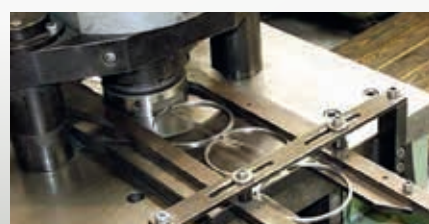
آلية الخراطة الداخلية - صناعة الحواف الداخلية
